# 亘理町立小中学校安全点検箇所位置図

宮城県亘理郡亘理町

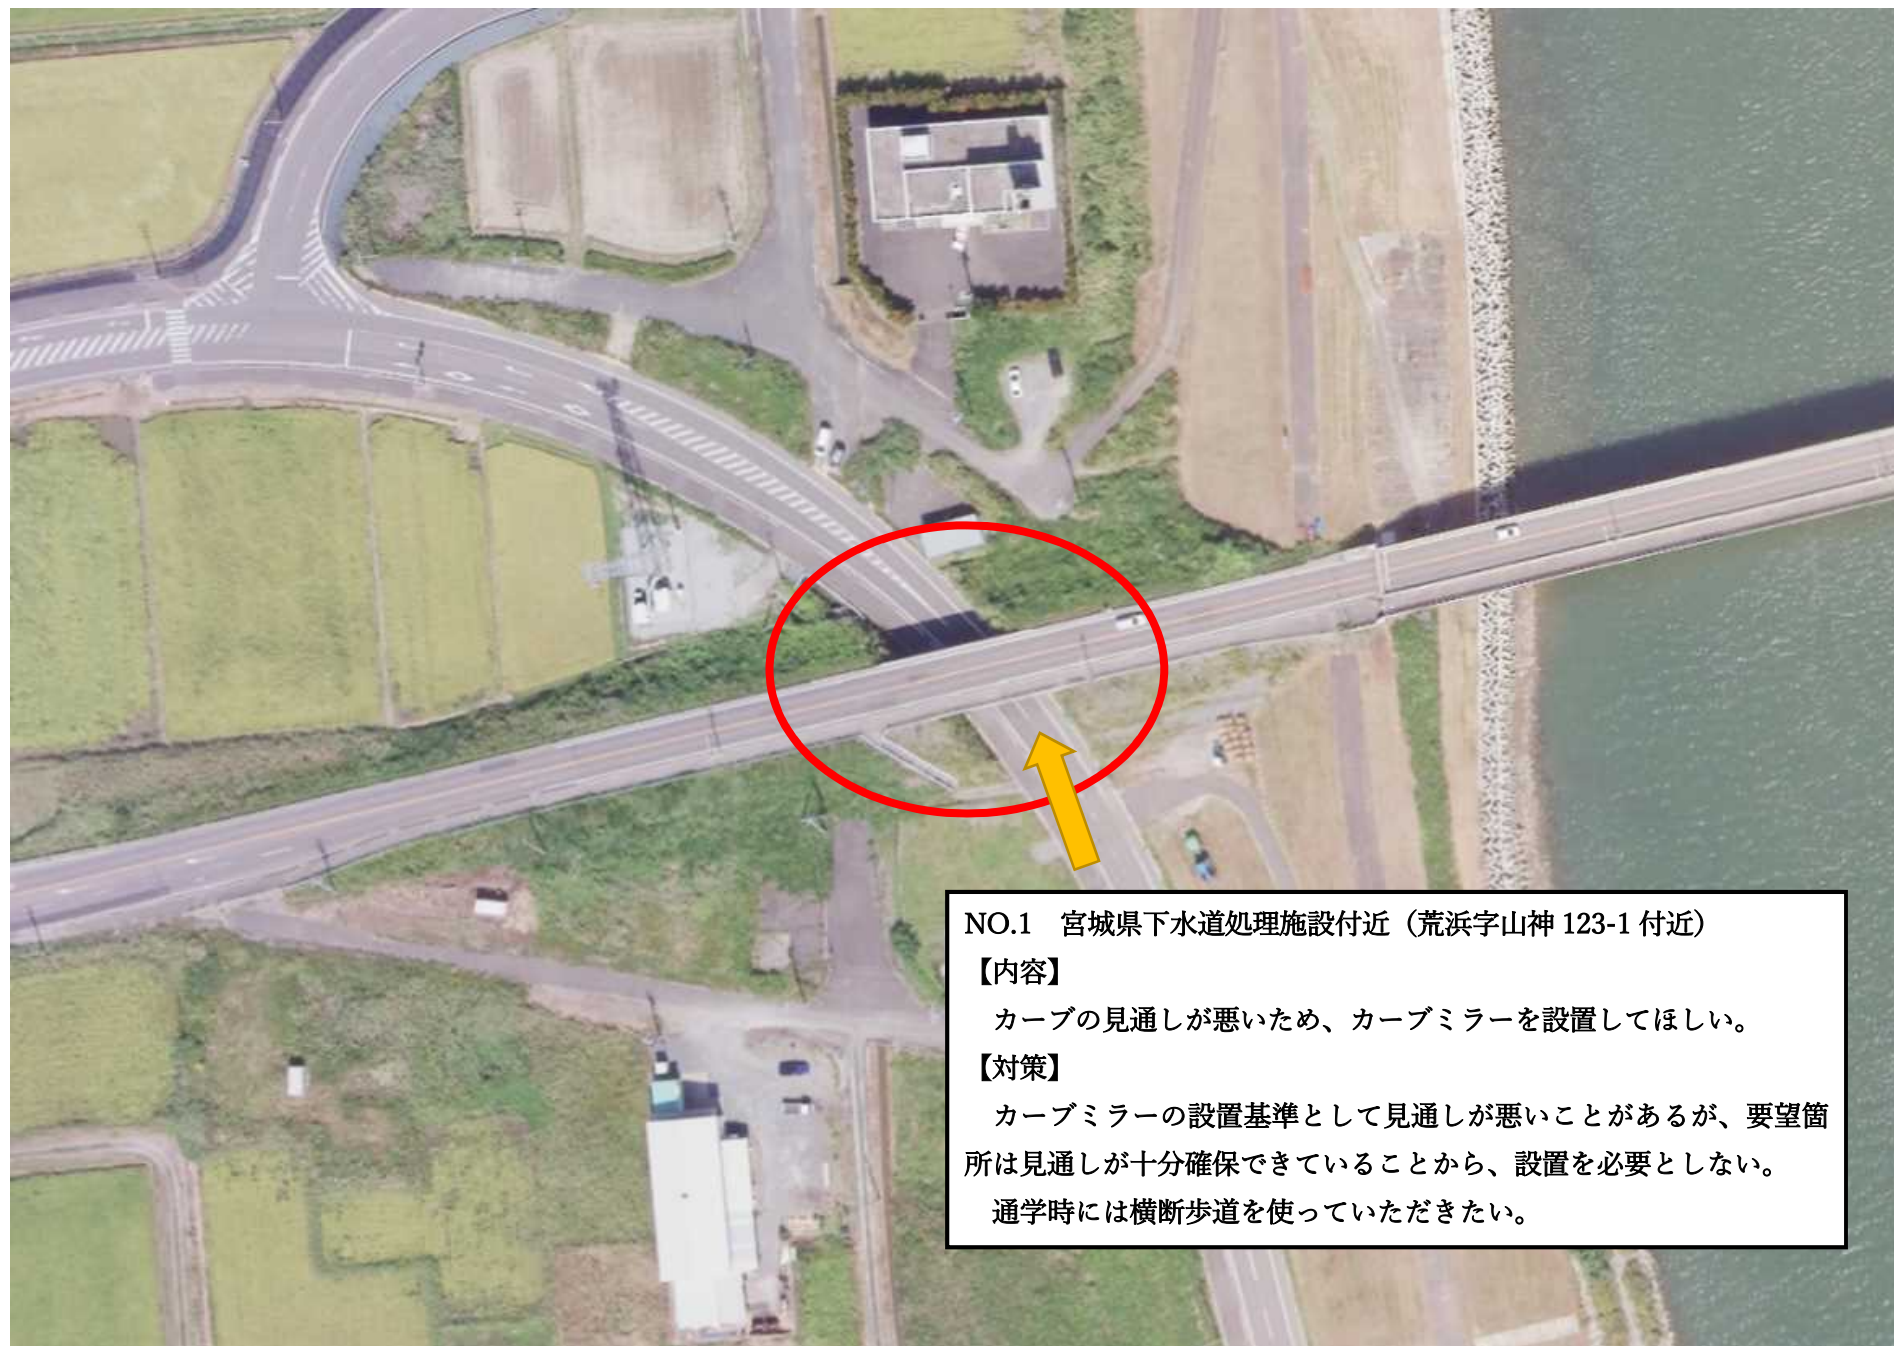
NO.1 宮城県下水道処理施設付近（荒浜字山神 123-1 付近）

カーブの見通しが悪いため、カーブミラーを設置してほしい。

カーブミラーの設置基準として見通しが悪いことがあるが、要望箇所は見通しが十分確保できていることから、設置を必要としない。

通学時には横断歩道を使っていただきたい。

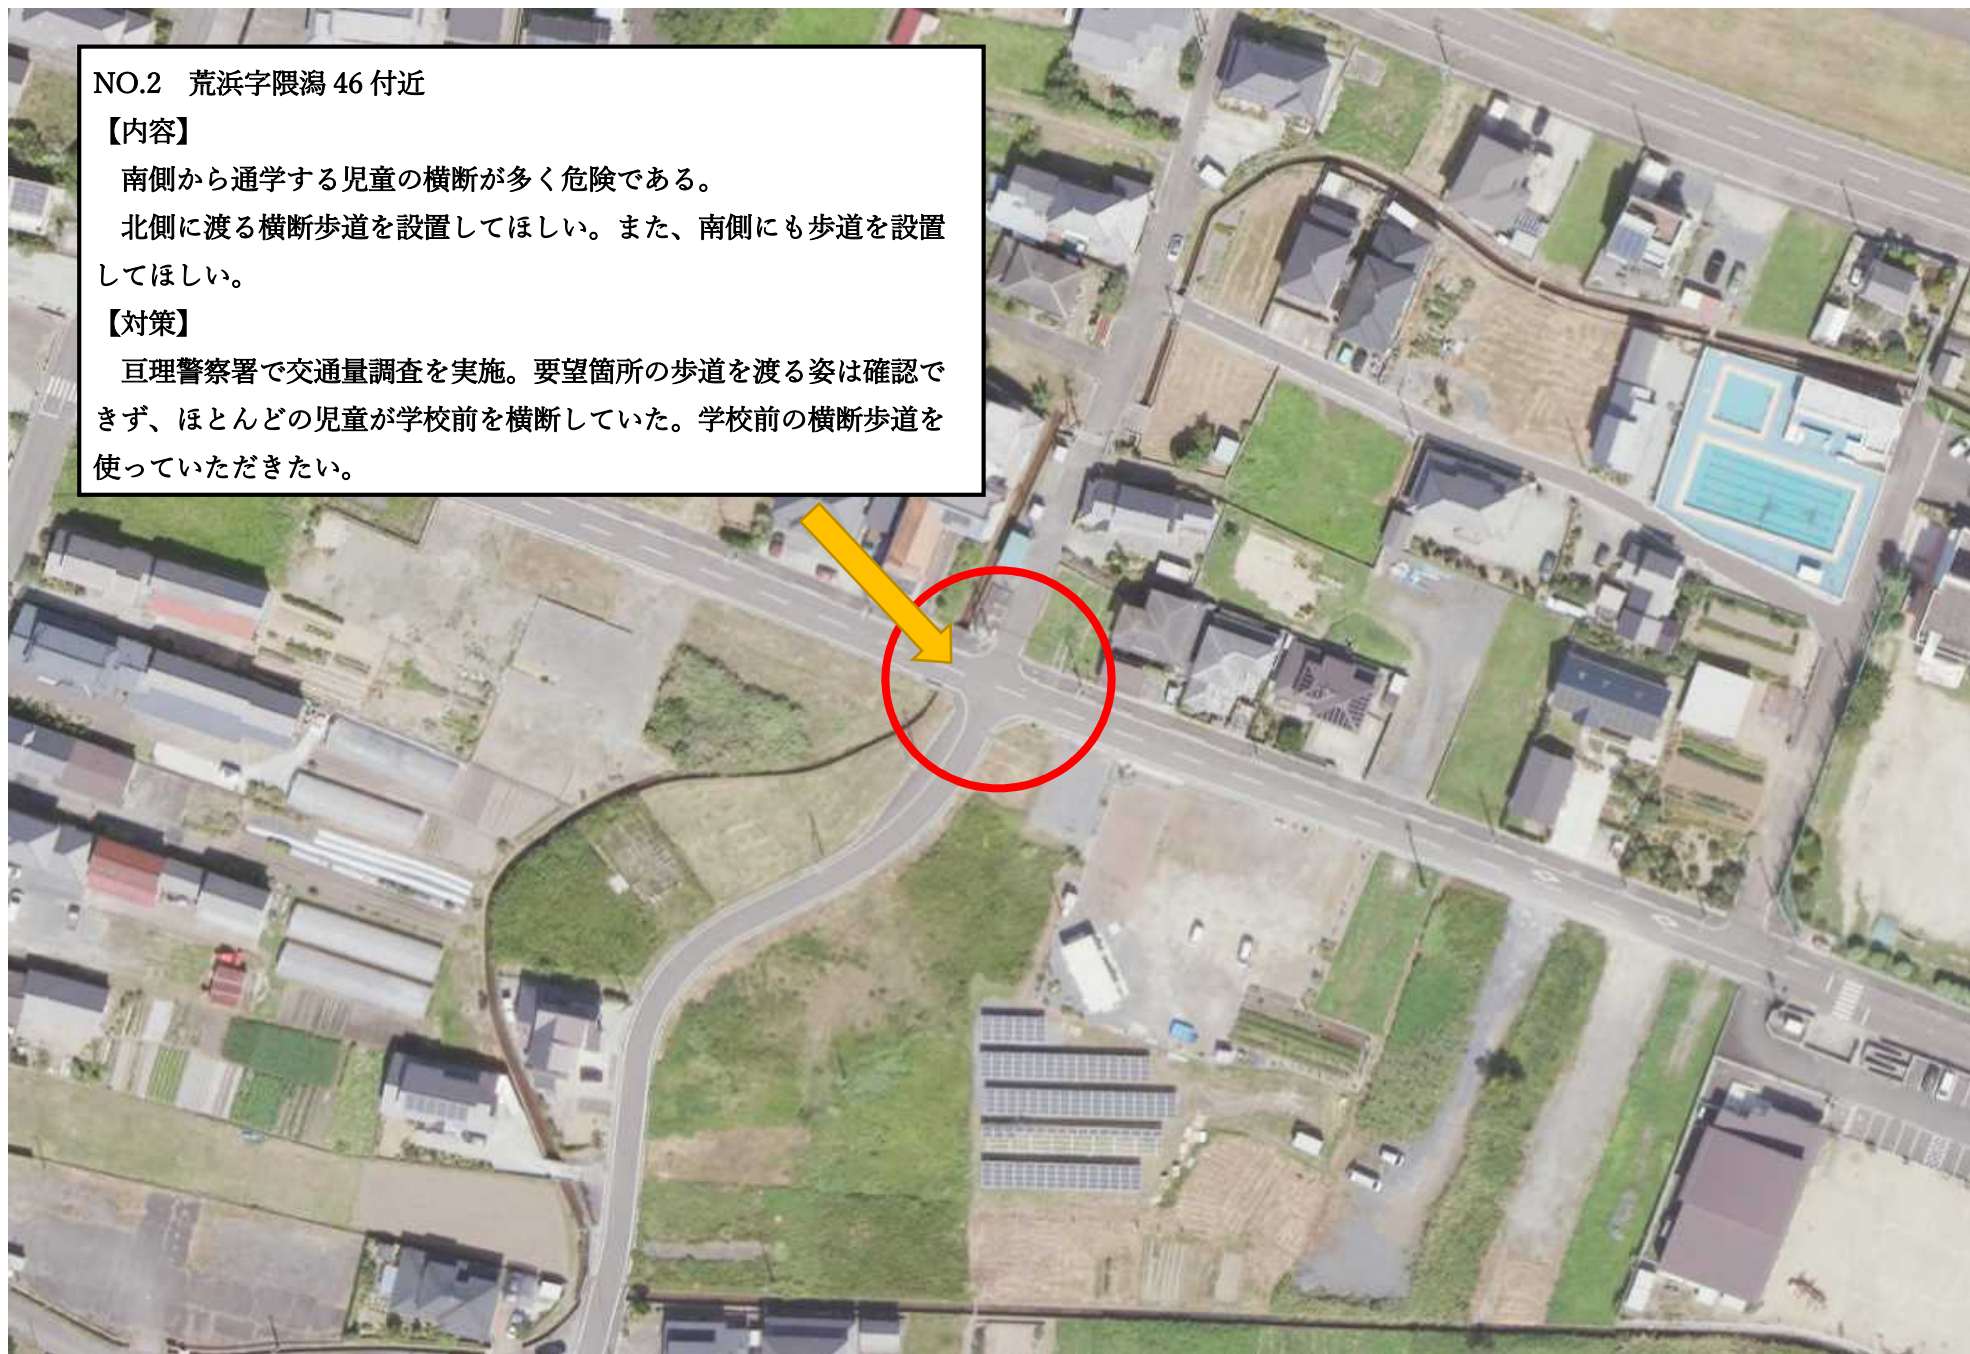
## NO.2 荒浜字隈潟 46 付近

南側から通学する児童の横断が多く危険である。

北側に渡る横断歩道を設置してほしい。また、南側にも歩道を設置してほしい。

亘理警察署で交通量調査を実施。要望箇所の歩道を渡る姿は確認できず、ほとんどの児童が学校前を横断していた。学校前の横断歩道を使っていただきたい。

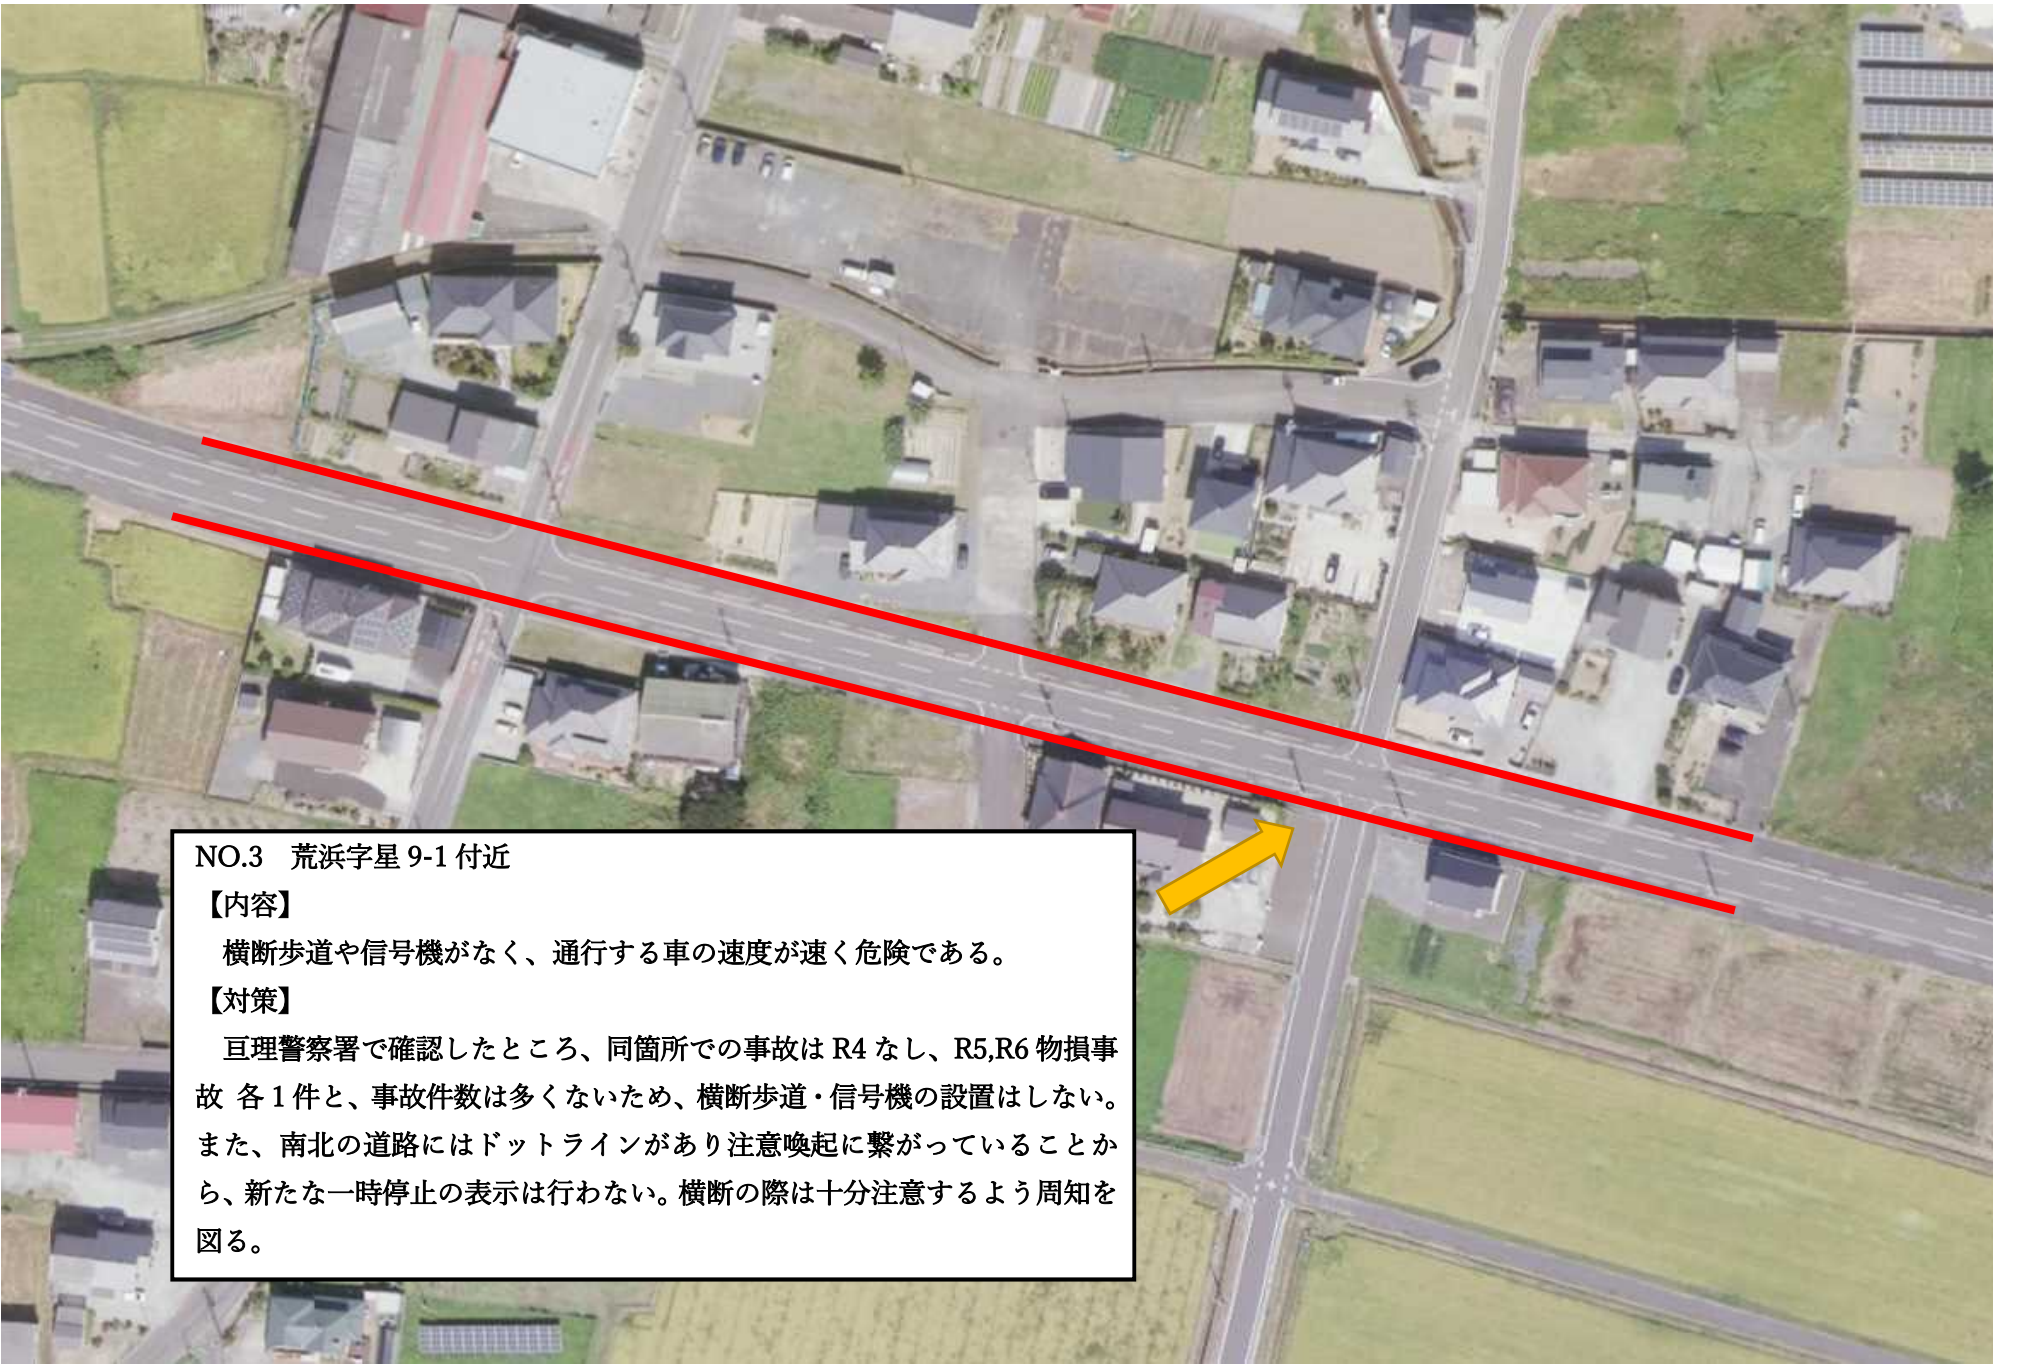
### NO.3 荒浜字星 9-1 付近

横断歩道や信号機がなく、通行する車の速度が速く危険である。

亘理警察署で確認したところ、同箇所での事故は R4 なし、R5,R6 物損事故 各 1 件と、事故件数は多くないため、横断歩道・信号機の設置はしない。また、南北の道路にはドットラインがあり注意喚起に繋がっていることから、新たな一時停止の表示は行わない。横断の際は十分注意するよう周知を図る。

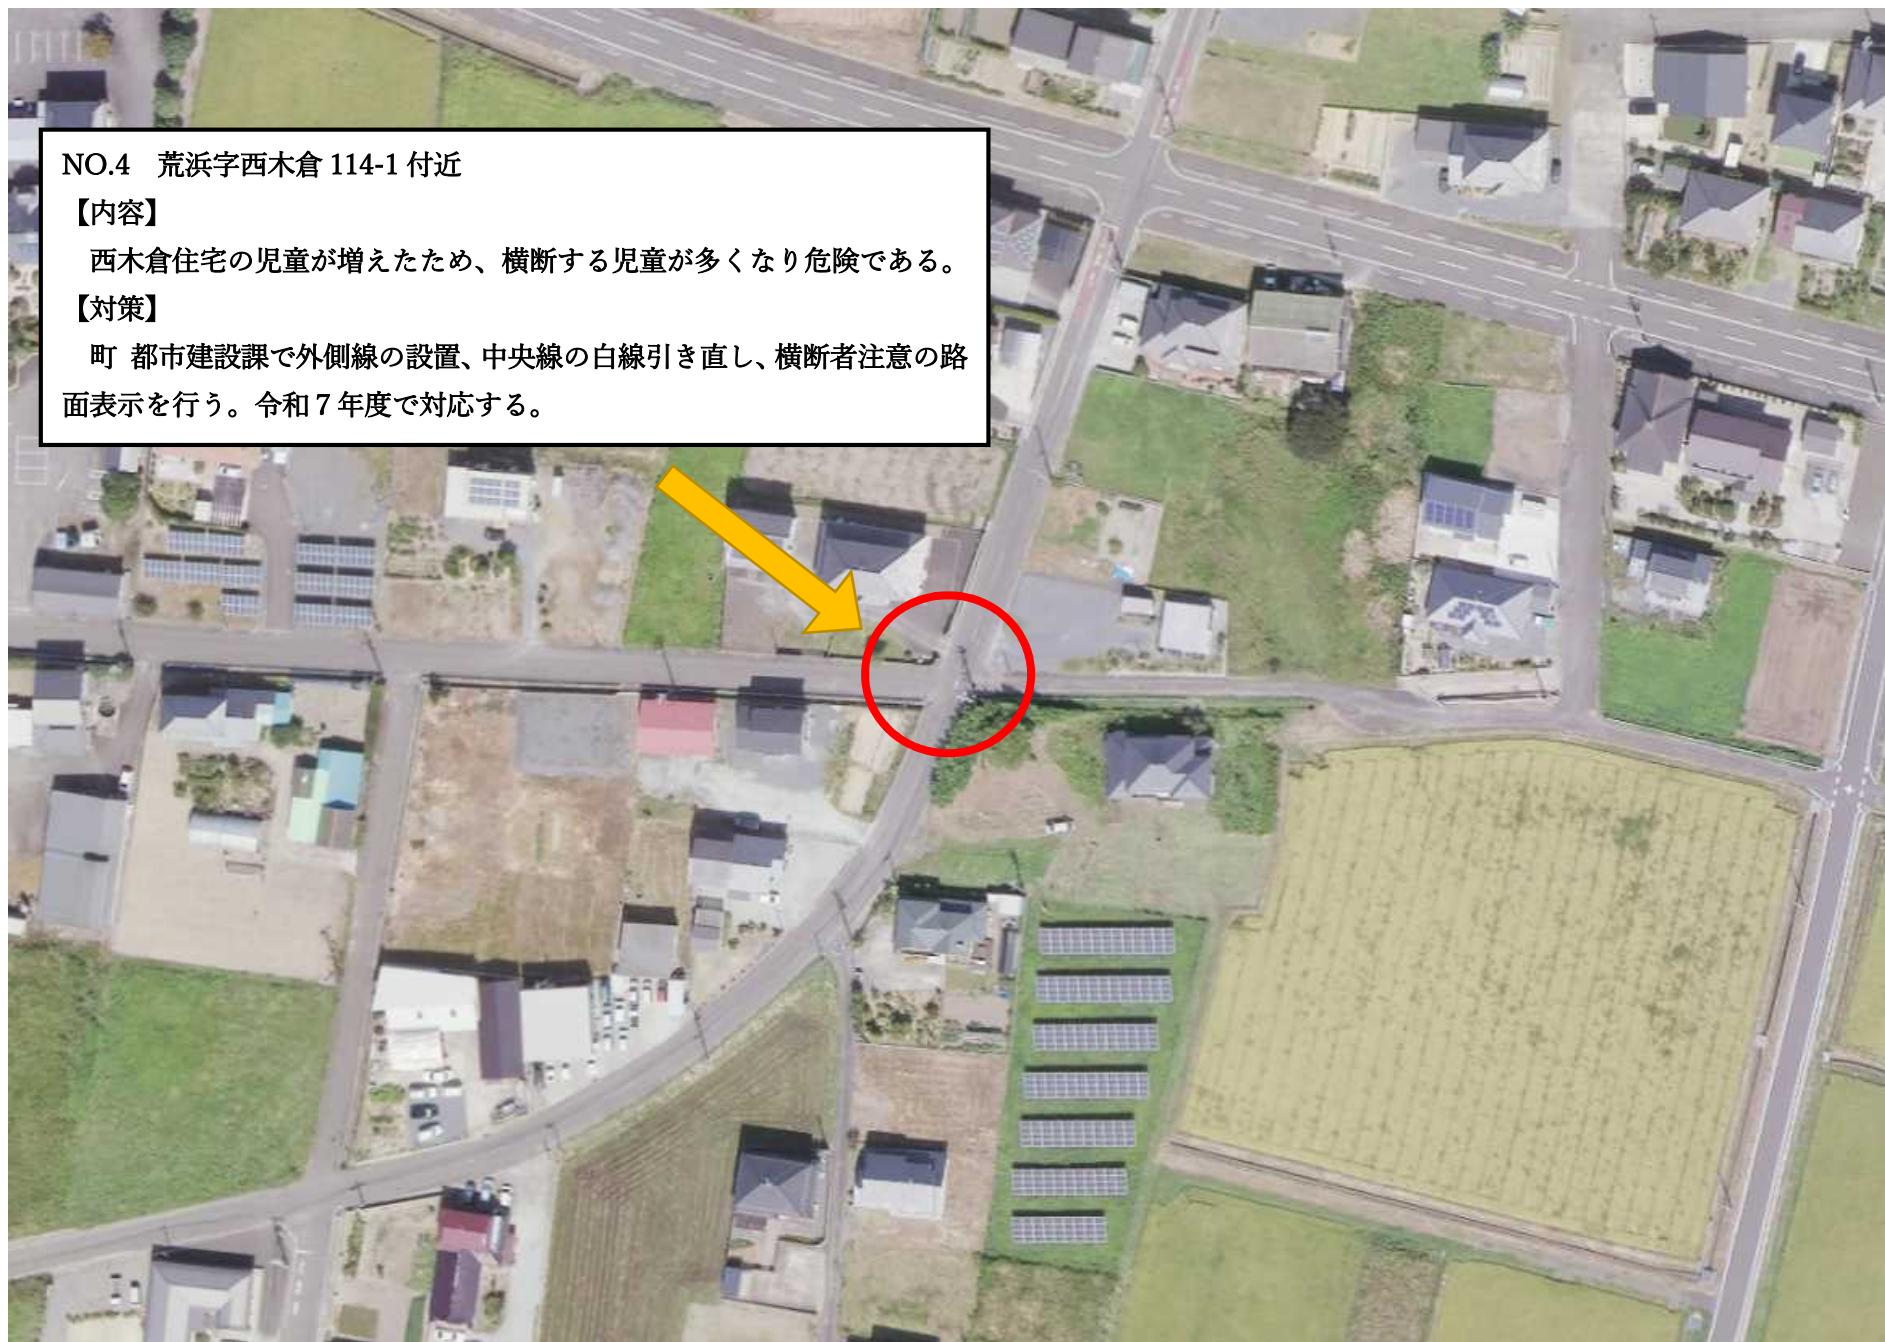
NO.4 荒浜字西木倉 114-1 付近

西木倉住宅の児童が増えたため、横断する児童が多くなり危険である。

町 都市建設課で外側線の設置、中央線の白線引き直し、横断者注意の路面表示を行う。令和7年度で対応する。

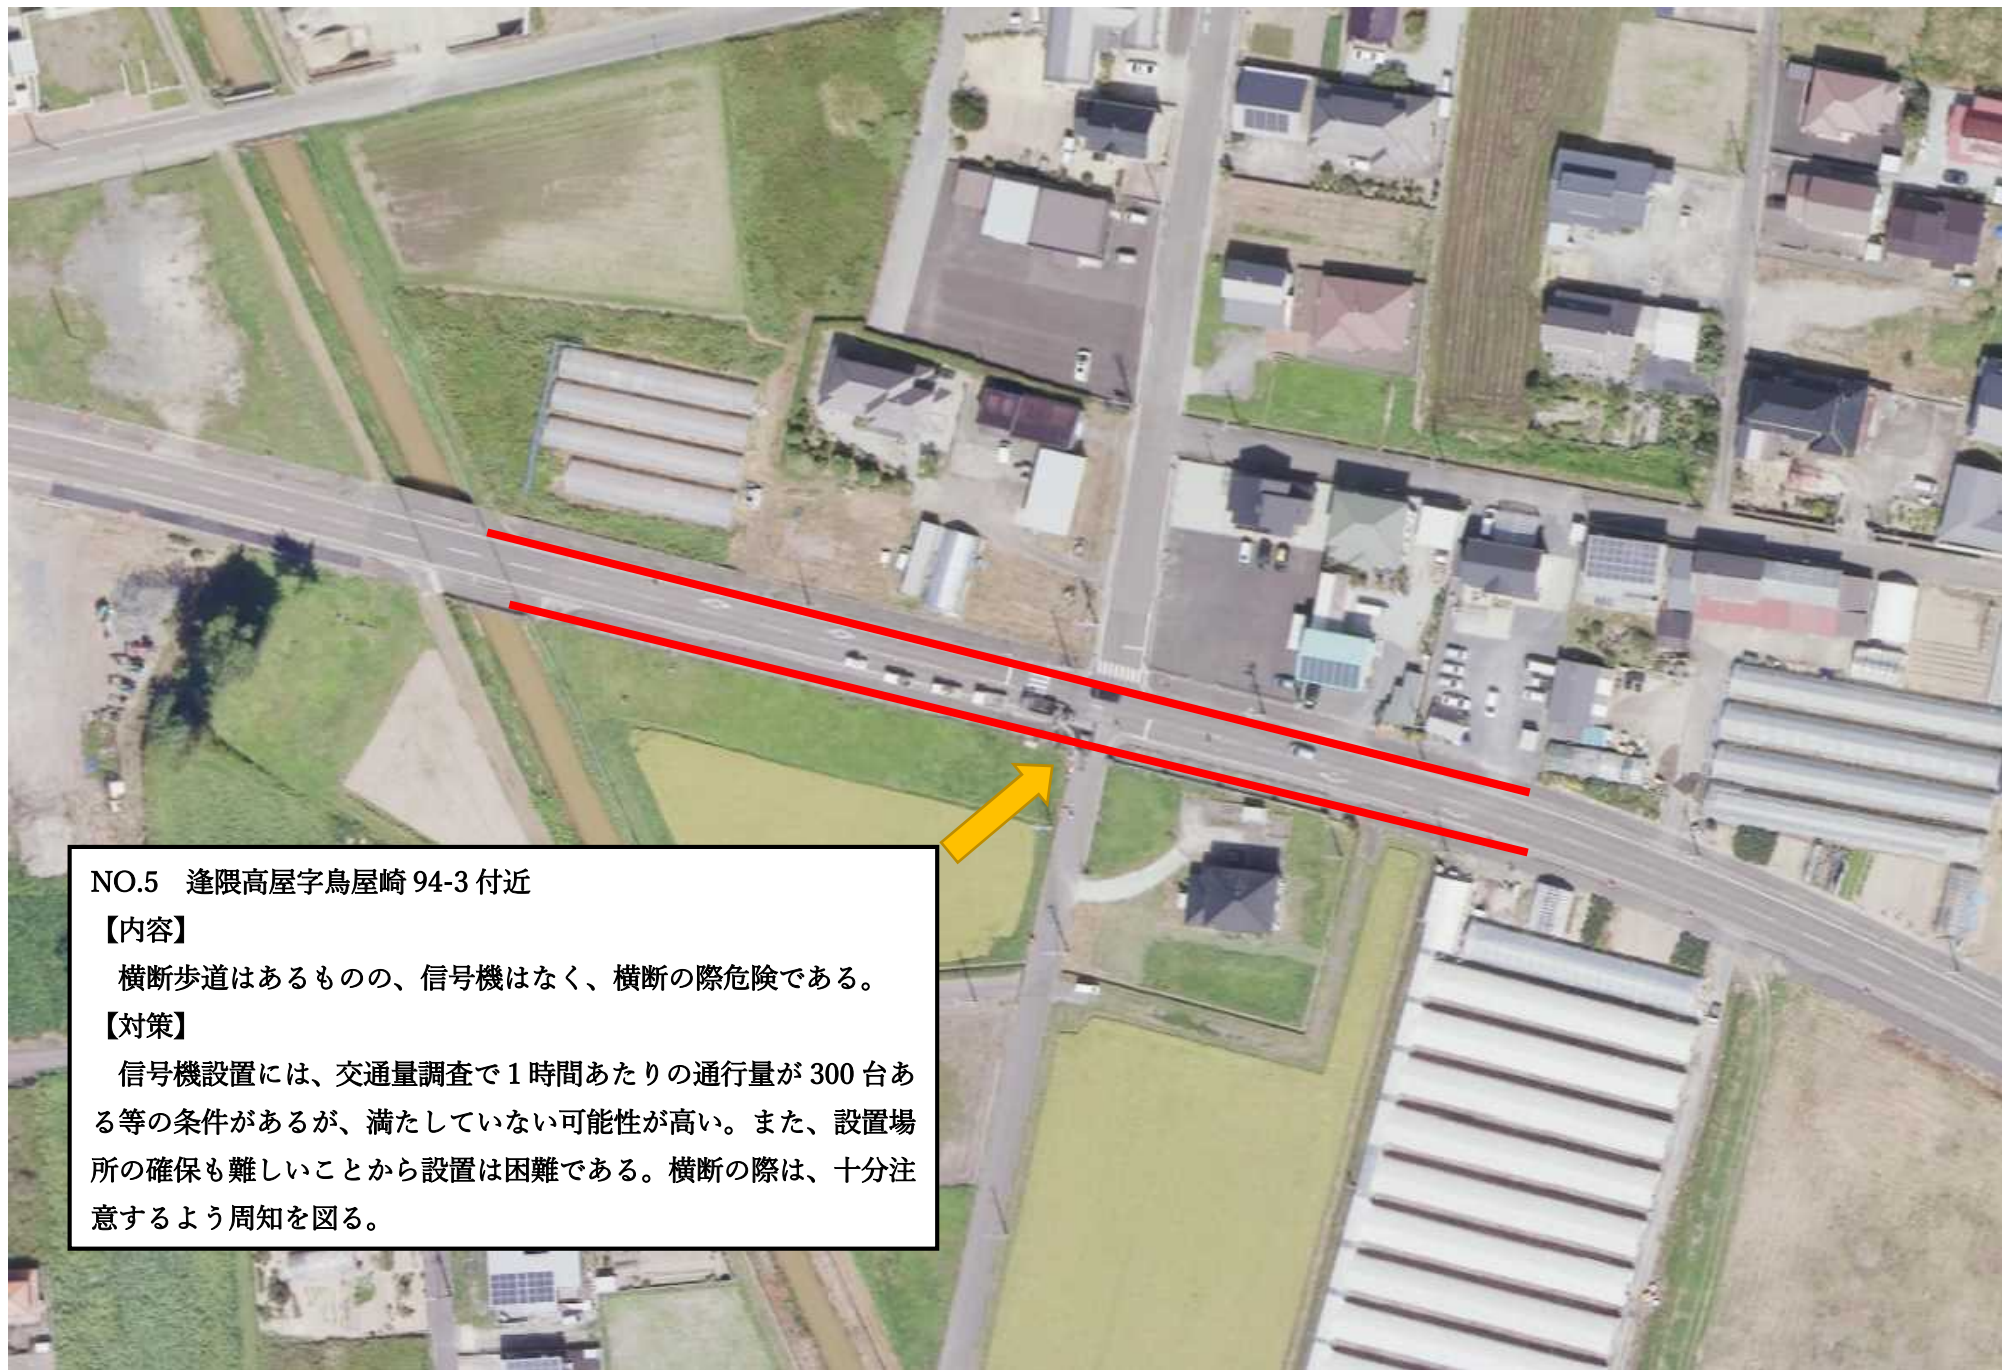
NO.5 逢隈高屋字鳥屋崎 94-3 付近

横断歩道はあるものの、信号機はなく、横断の際危険である。

信号機設置には、交通量調査で1時間あたりの通行量が300台ある等の条件があるが、満たしていない可能性が高い。また、設置場所の確保も難しいことから設置は困難である。横断の際は、十分注意するよう周知を図る。

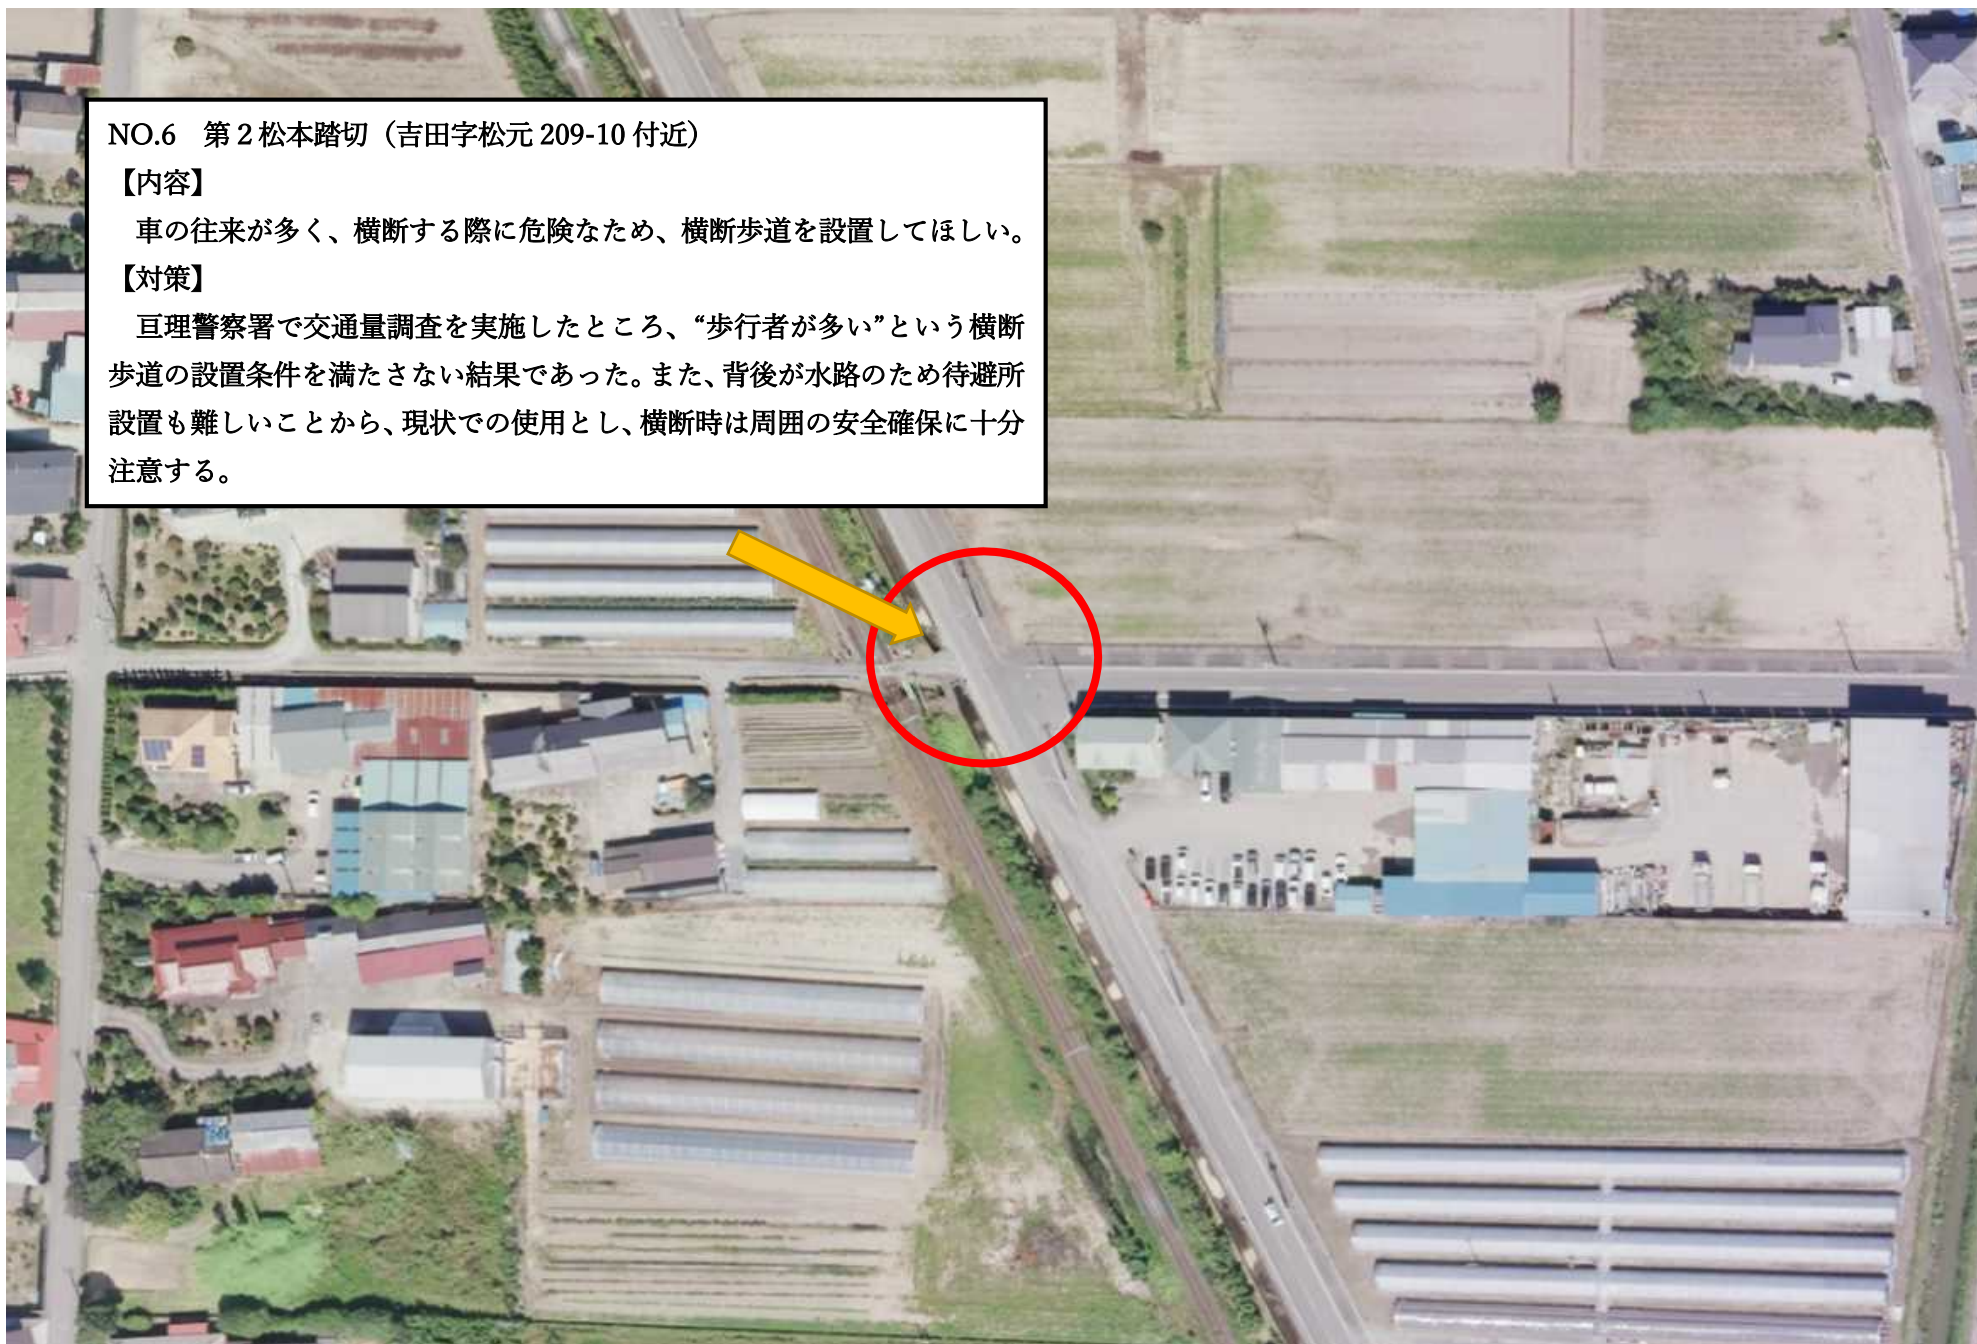
NO.6 第2 松本踏切（吉田字松元 209-10 付近）

車の往来が多く、横断する際に危険なため、横断歩道を設置してほしい。

巨理警察署で交通量調査を実施したところ、“歩行者が多い”という横断歩道の設置条件を満たさない結果であった。また、背後が水路のため待避所設置も難しいことから、現状での使用とし、横断時は周囲の安全確保に十分注意する。

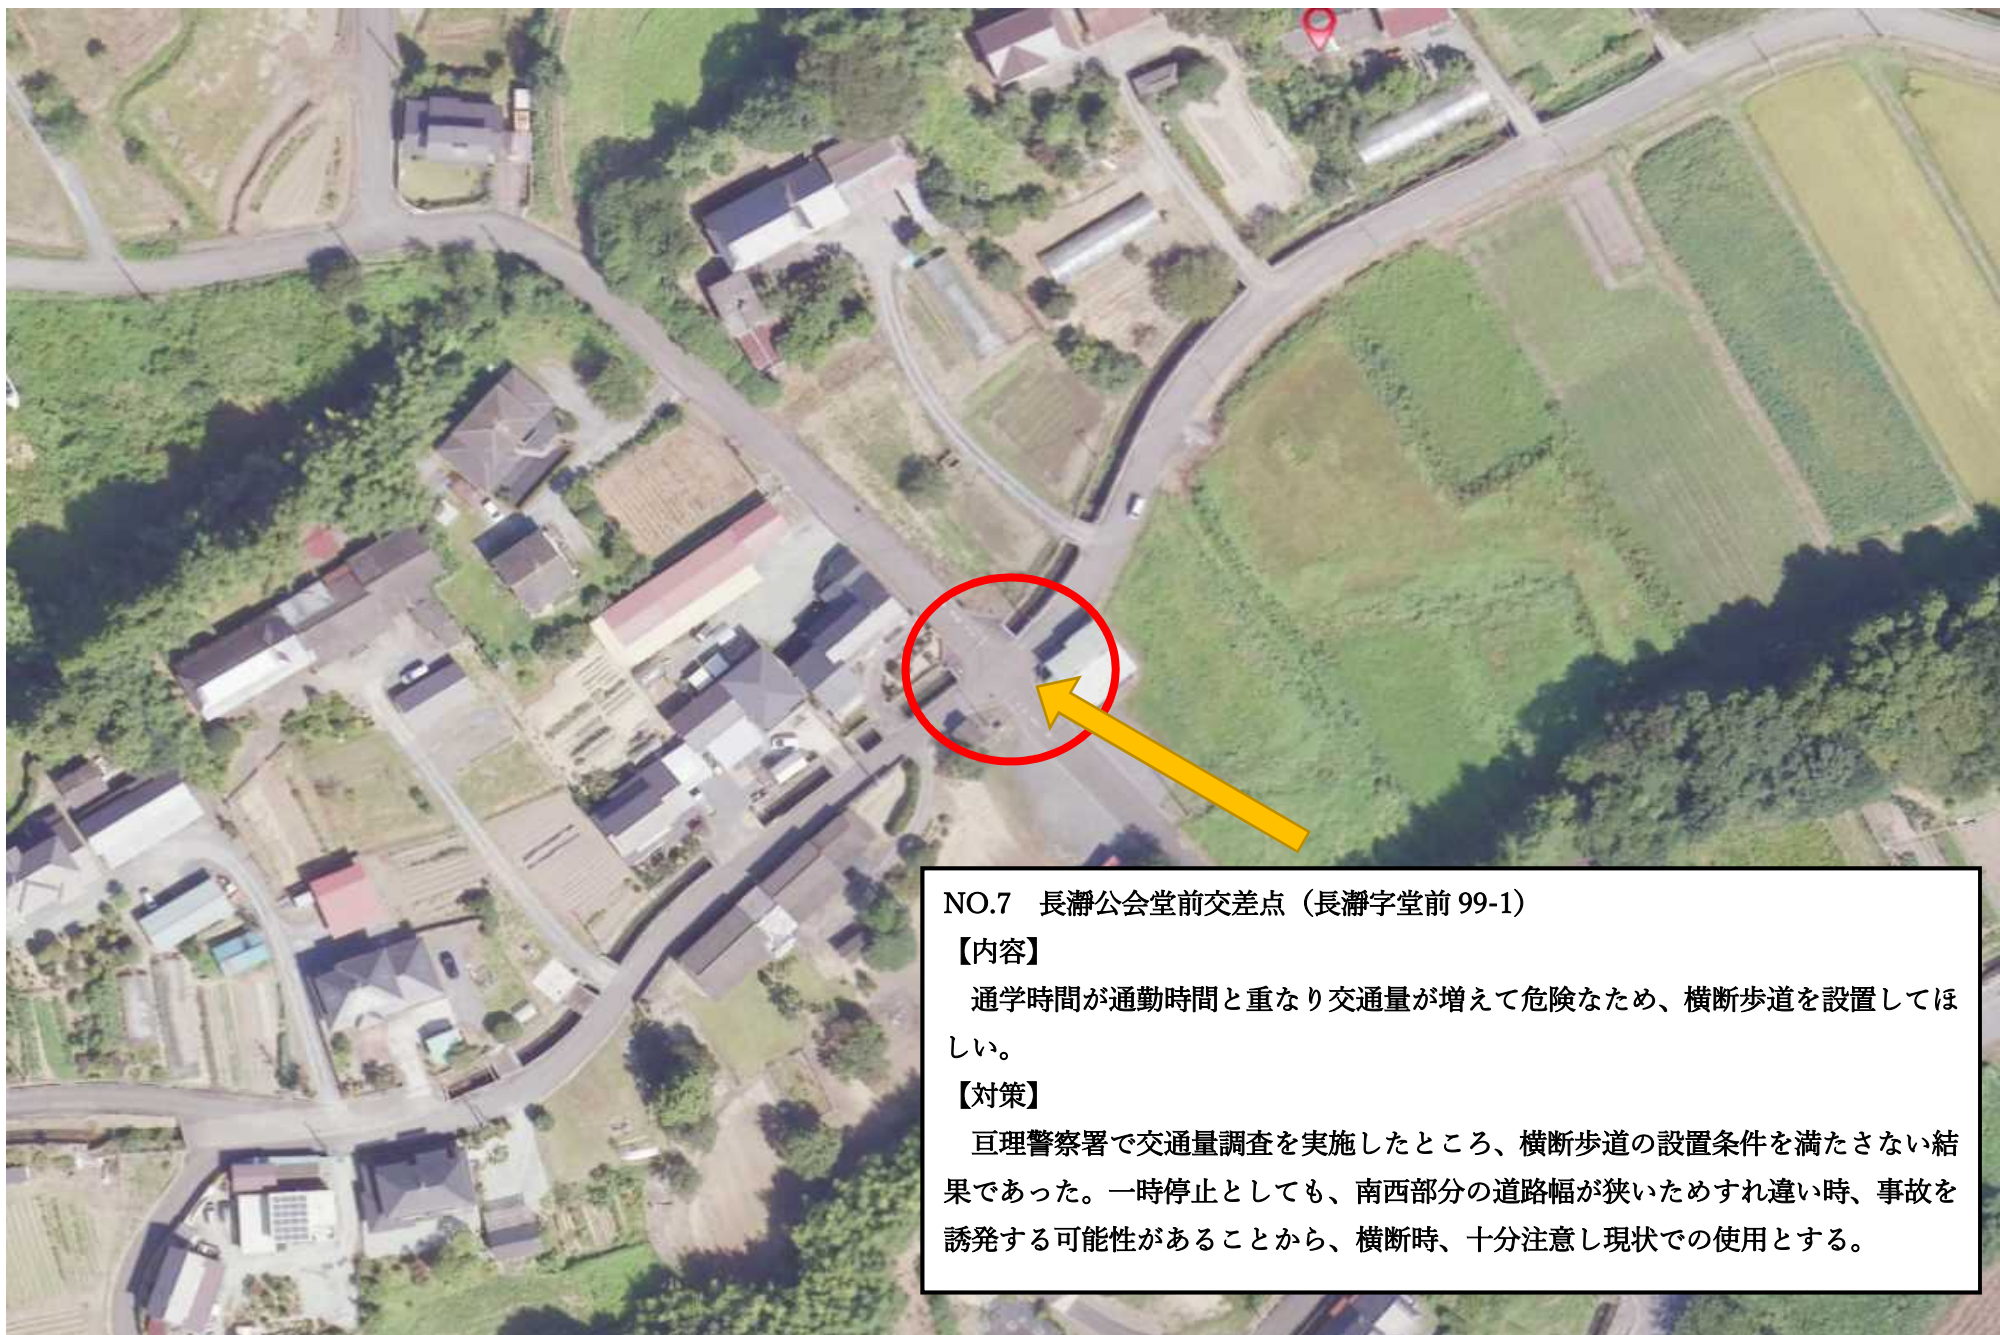
NO.7 長瀬公会堂前交差点（長瀬字堂前 99-1）

通学時間が通勤時間と重なり交通量が増えて危険なため、横断歩道を設置してほしい。

亙理警察署で交通量調査を実施したところ、横断歩道の設置条件を満たさない結果であった。一時停止としても、南西部分の道路幅が狭いためすれ違い時、事故を誘発する可能性があることから、横断時、十分注意し現状での使用とする。

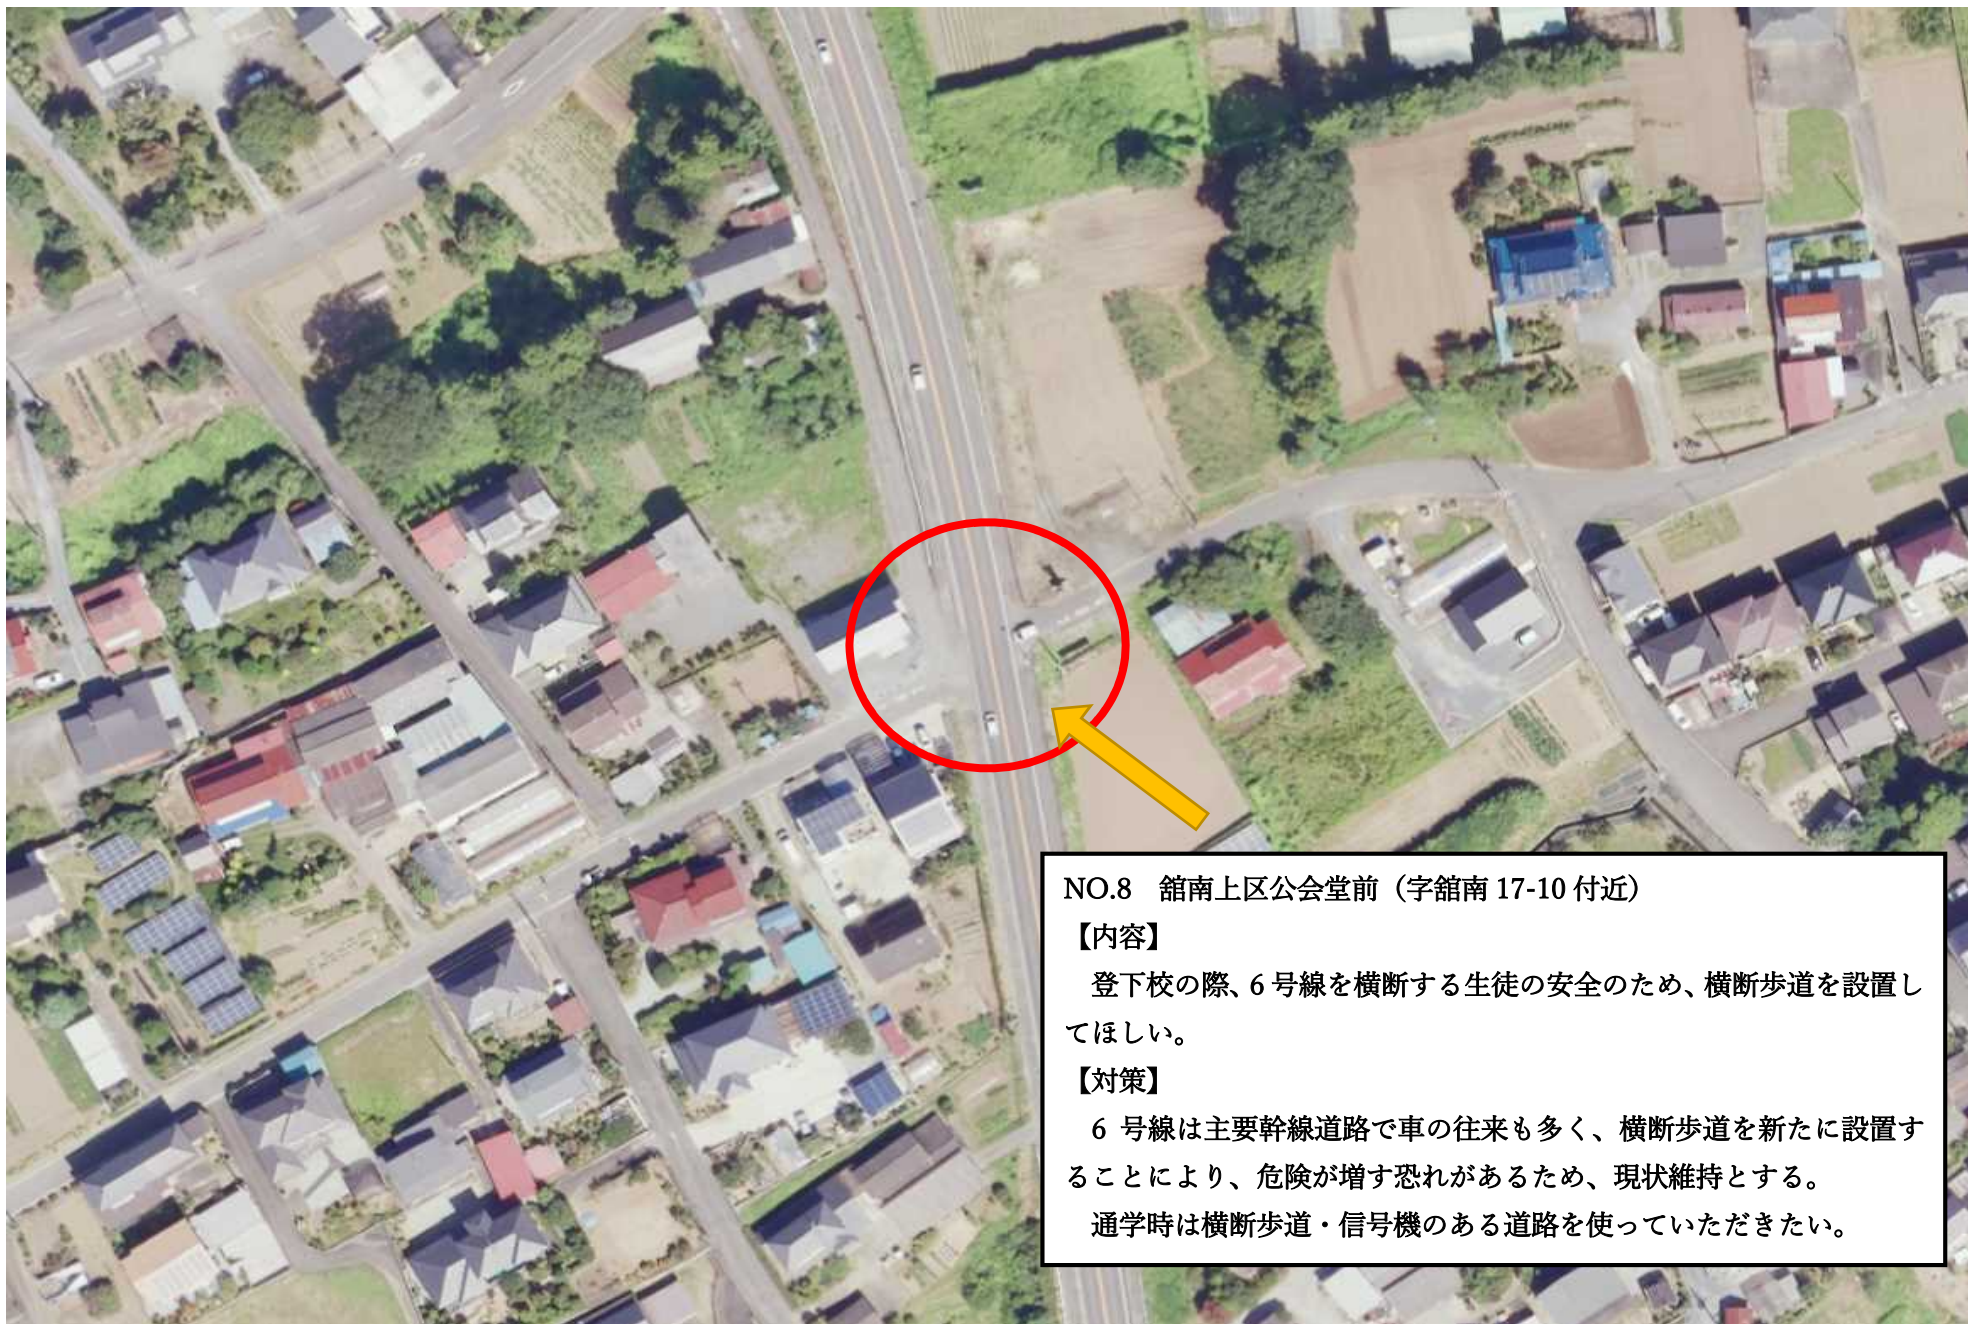
NO.8 館南上区公会堂前（字館南 17-10 付近）

登下校の際、6号線を横断する生徒の安全のため、横断歩道を設置してほしい。

6号線は主要幹線道路で車の往来も多く、横断歩道を新たに設置することにより、危険が増す恐れがあるため、現状維持とする。

通学時は横断歩道・信号機のある道路を使っていただきたい。
