# 亘理町立小中学校安全点検箇所位置図

宮城県亘理郡亘理町

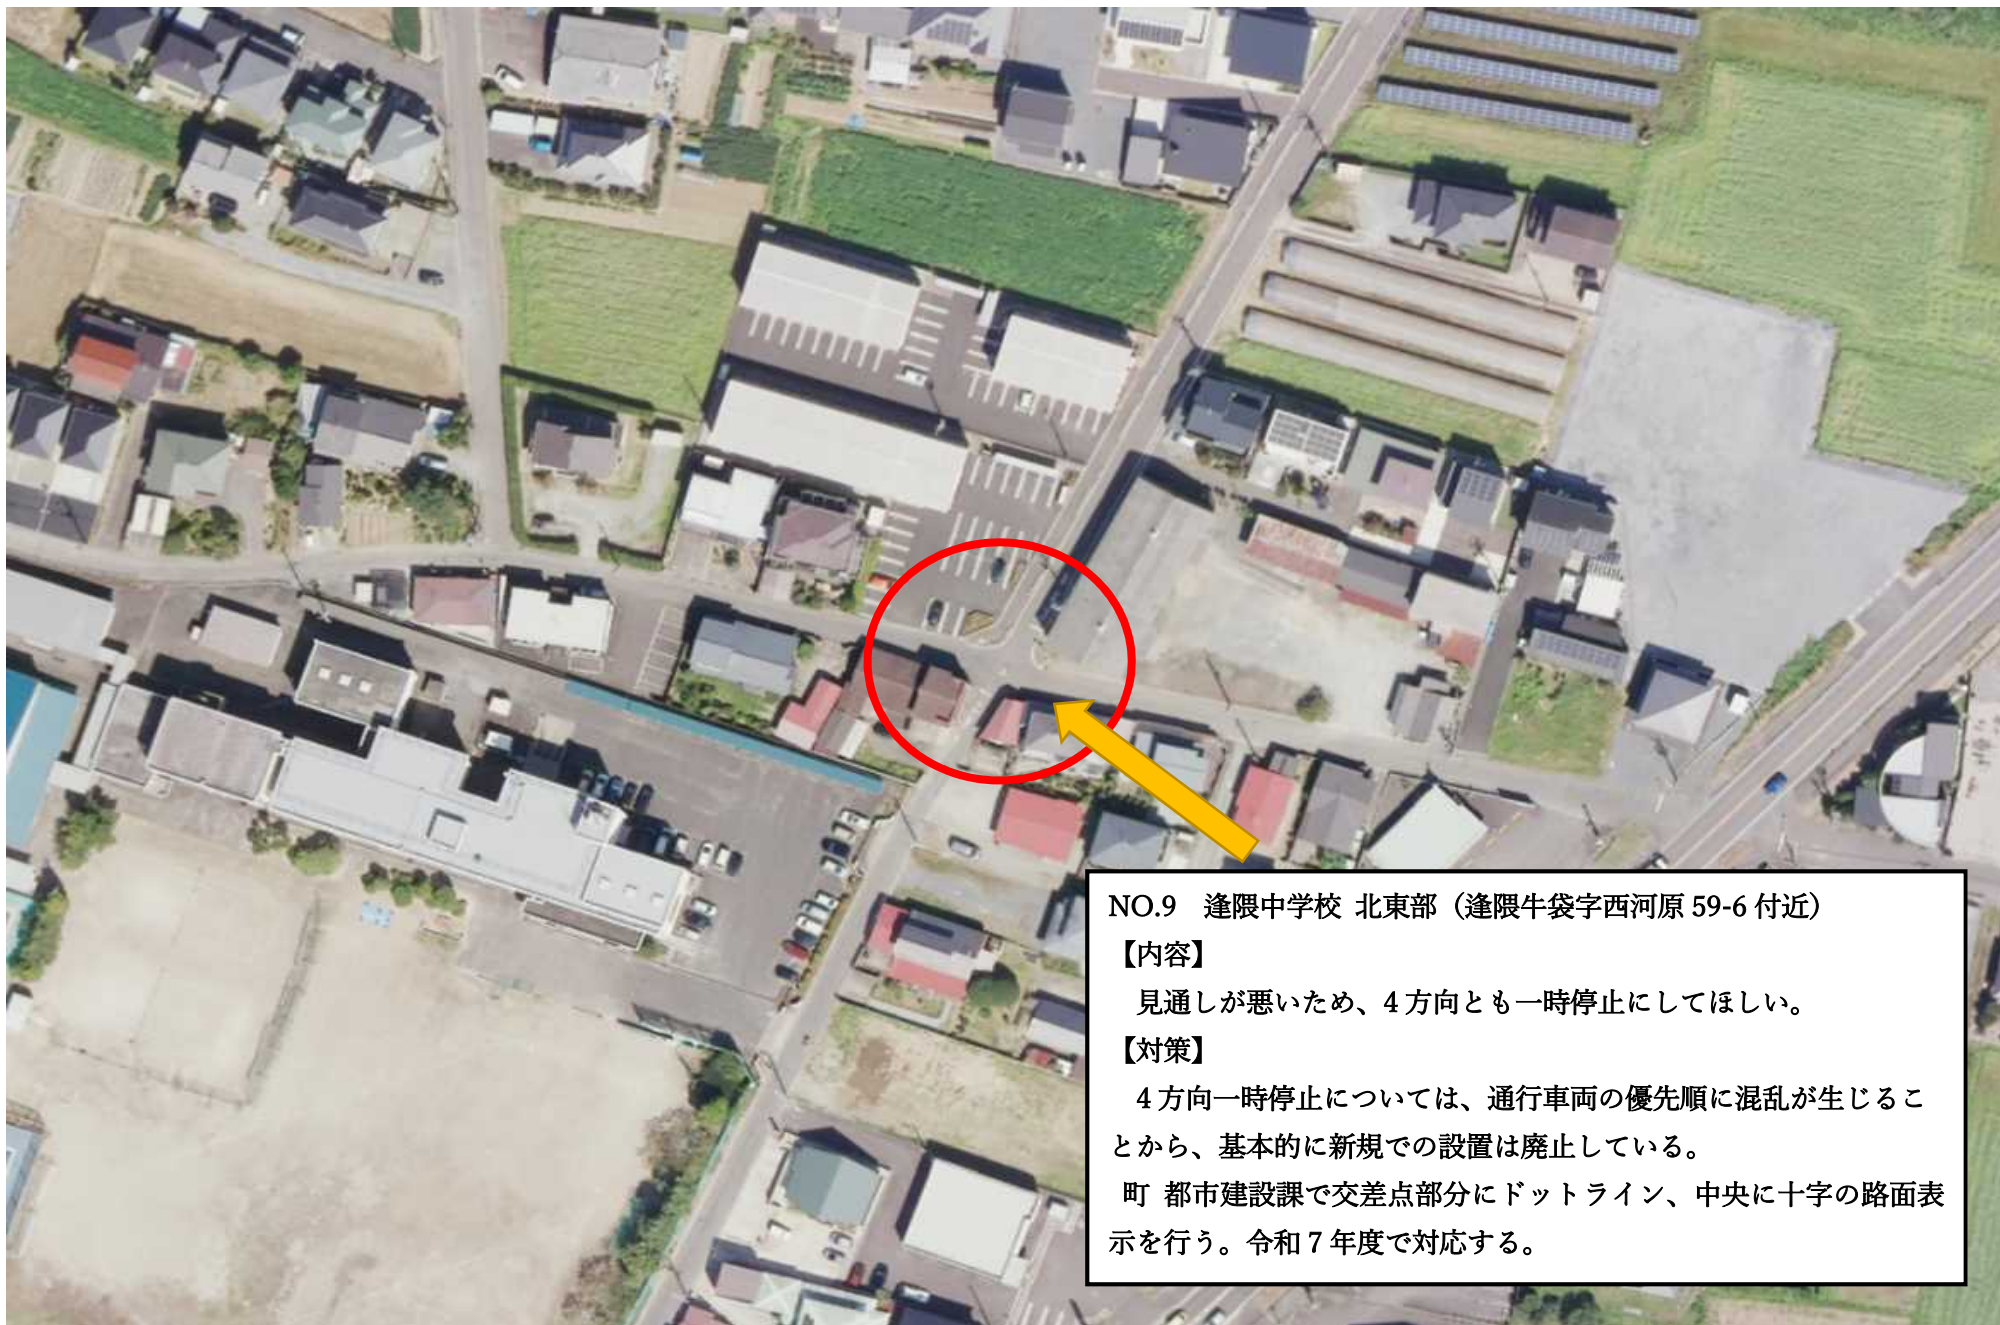
NO.9 逢隈中学校 北東部（逢隈牛袋字西河原 59-6 付近）

見通しが悪いため、4 方向とも一時停止にしてほしい。

4 方向一時停止については、通行車両の優先順に混乱が生じることから、基本的に新規での設置は廃止している。

町 都市建設課で交差点部分にドットライン、中央に十字の路面表示を行う。令和 7 年度で対応する。
